**VYUŽITÍ VIDEOANALÝZY KONFLIKTNÍCH SITUACÍ PŘI HODNOCENÍ NEVHODNĚ  
NAVRŽENÝCH STAVEBNÍCH PRVKŮ NA OKRUŽNÍCH KŘÍŽOVATKÁCH**

**USE OF VIDEO ANALYSIS OF CONFLICT SITUATIONS BY THE EVALUATION  
OF INAPPROPRIATELY DESIGNED BUILDING ELEMENTS ON ROUNDABOUTS**

The article deals with possibility of use of video analysis of conflict situations during observation of damaged inappropriately designed building elements and the other problems on roundabouts. This article analysis selected situations for example wrong way of drive vey near curb, problems during exiting the double-lane roundabout and influence of near intersection with traffic lights.

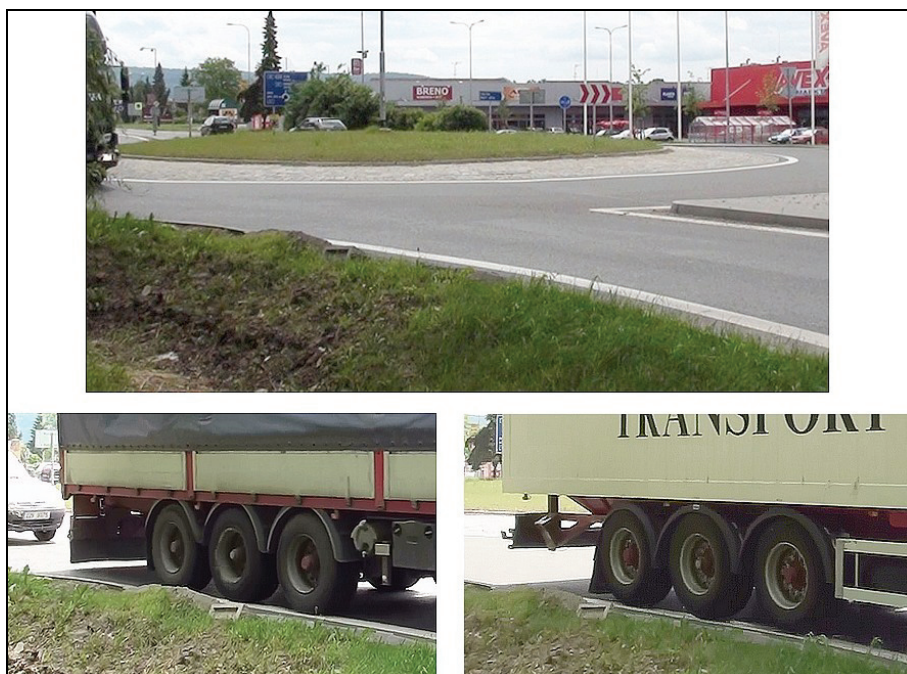
Z hlediska analýzy nejvýznamnějšími konfliktními situacemi byly situace, kdy vozidla při opouštění okružní křižovatky přejížděla pravou vodící čáru v bezprostřední blízkosti obrubníku – viz obr. 1. Obrubník je v tomto na tomto výjezdu z křižovatky ve dvou místech porušen (viz obr. 2) a je tedy vidět, že zde již došlo k dopravní nehodě. Podle § 47 zákona č. 361/2000 Sb. o provozu na pozemních komunikacích v platném znění je dopravní nehodou i událost, při které dojde ke škodě na majetku v přímé souvislosti s provozem vozidla v pohybu. Zda šlo o ojedinělou událost, nebo k této nebezpečné situaci dochází pravidelně, ukázala právě provedená videoanalýza.

Během hodinového pozorování došlo k této situaci 23x, přičemž ve většině případů šlo o návěsové jízdní soupravy (61 %), dále pak o nákladní automobily (26 %), přívěsové soupravy (9 %) a autobusy (4 %) – při intenzitě 1290 voz/h na celé křižovatce a 521 voz/h na sledovaném výjezdu (z toho 83 vozidel uvedených typů, tj. nákladních automobilů, jízdních souprav a autobusů).

K této situaci může obecně docházet buď chybně navrženým výjezdem (lze ověřit vlečnými křivkami), nebo chybným odbočovacím manévrem. V případě sledované křižovatky (Masarykova – parking Tesco ve Valašském Meziříčí), která je první okružní křižovatkou ve směru od Hranic

Obr. 1: Okružní křižovatka Masarykova – parking Tesco ve Valašském Meziříčí (nahore) s detailními pohledy na poježdění vodící čáry na výjezdu (dole)

na Moravě, řidiči při opouštění křižovatky směrem na Hranice (tj. z města) jsou pohledem na širokou komunikaci sváděni k rychlejší jízdě. Toto chování je samozřejmě nepřipustné, nicméně použití např. srpovité zpevněné krajnice by zde našlo vhodné uplatnění.

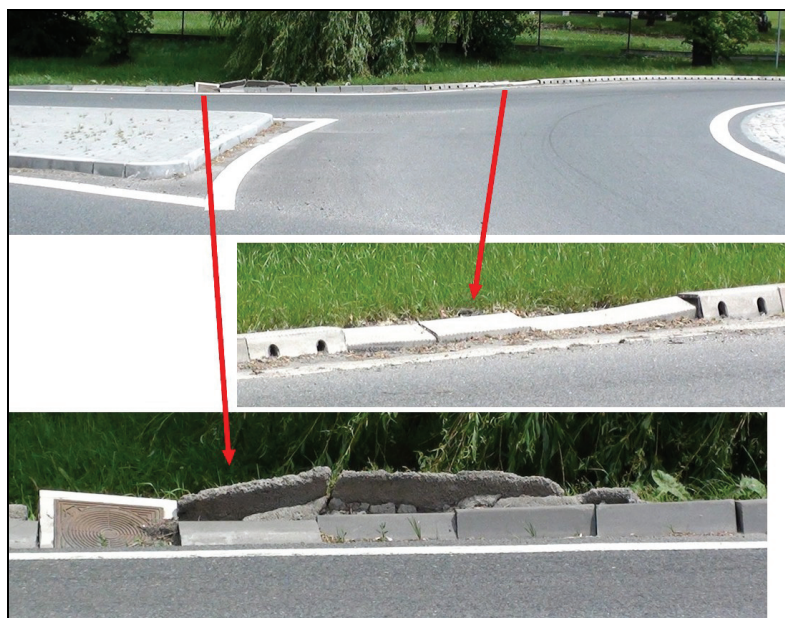
Obr. 2: Detailními pohledy na porušený obrubník na výjezdu z okružní křižovatky Masarykova – parking Tesco ve Valašském Meziříčí

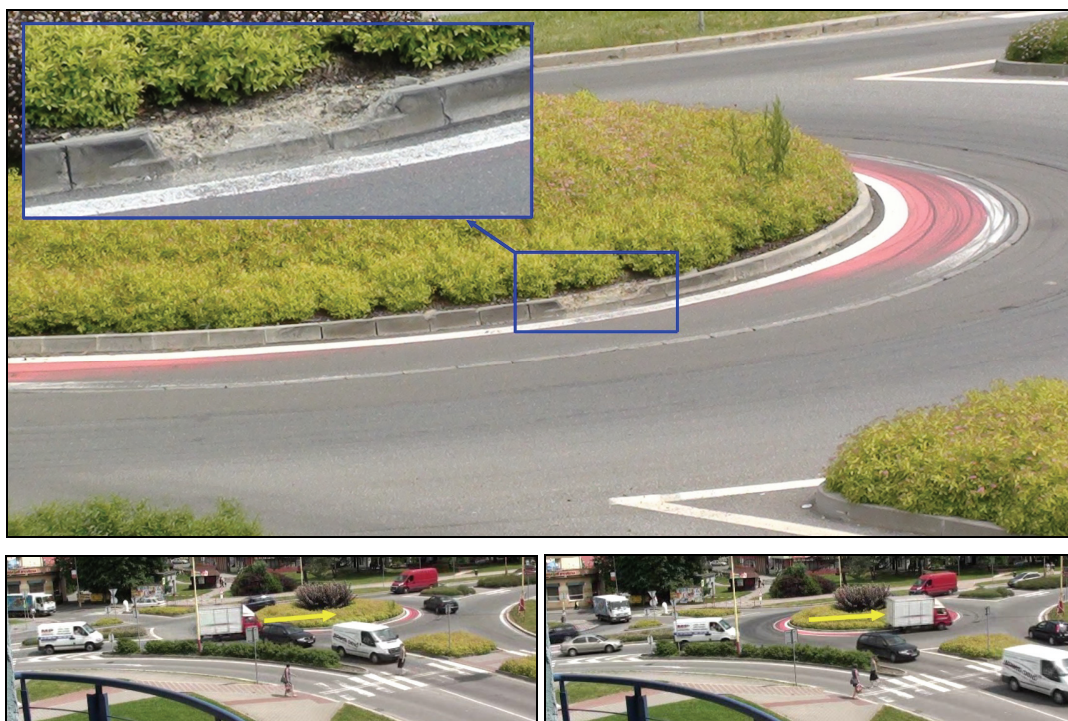
Další problémy se týkají obrubníků středových ostrovů. Jak je vidět na obr. 3 (horní obrázek), řidiči pojíždějí optický prstenec až k těsné blízkosti obrubníku. Příčinou tohoto chování může být buď chybný průjezd okružním pásem a to úmyslně, nebo objíždění fronty vozidel, která vznikla před přechodem pro chodce, jak ukazují dolní snímky na obr. 3.

Obr. 3: Vznik fronty vozidel před přechodem pro chodce na okružní křižovatce  
Vsetínská – Sokolská – Žerotínova ve Valašském Meziříčí

Tento problém lze sice řešit například posunutím přechodu dále od okružního pásu, tím se však jednak prodlouží trasa pěších a jednak řidiči již budou v tomto místě (dále od křižovatky) dosahovat větších rychlostí, což může způsobit další nebezpečné situace. Zrušení přechodu není vždy z hlediska intenzit chodců vhodné (to se týká i okružní křižovatky prezentované na obr. 3).

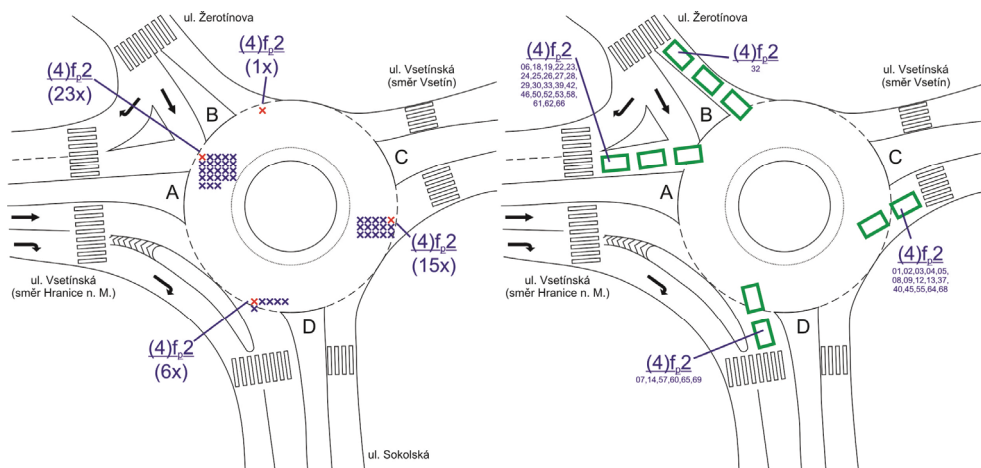
Na obr. 4 jsou schematicky zakresleny konfliktní situace a jejich četnosti, které byly zjištěny během hodinového záznamu na okružní křižovatce Vsetínská – Sokolská – Žerotínova ve Valašském Meziříčí (při celkové intenzitě 2115 voz/h).

Obr. 4: Schematické znázornění konfliktní situace, vzniklé vlivem zastavení dopravního proudu před přechodem pro chodce na okružní křižovatce Vsetínská – Sokolská – Žerotínova ve Valašském Meziříčí.

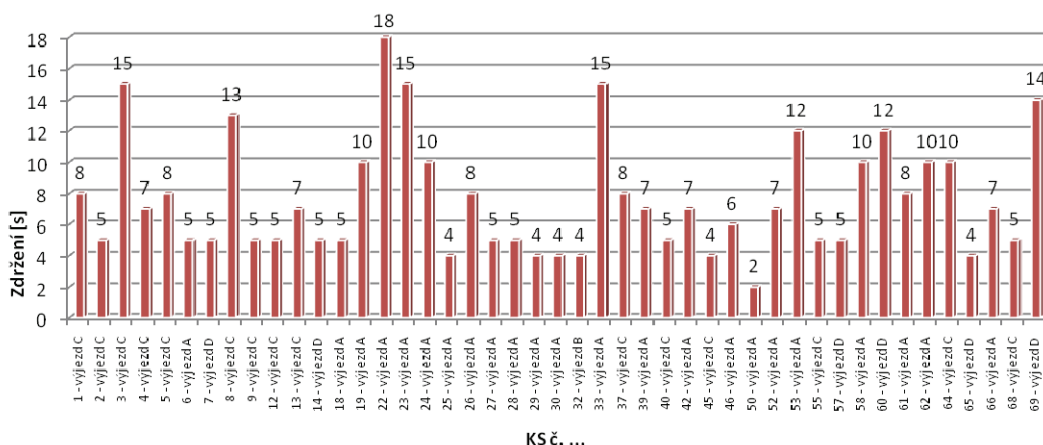
V grafu na obr. 5 jsou pak pro zajímavost uvedeny doby zdržení vozidel vlivem zastavení dopravního proudu před přechodem pro chodce.

Obr. 5: Doby zdržení vozidel vlivem zastavení dopravního proudu před přechodem pro chodce na okružní křižovatce Vsetínská – Sokolská – Žerotínova ve Valašském Meziříčí (KS = konfliktní situace).

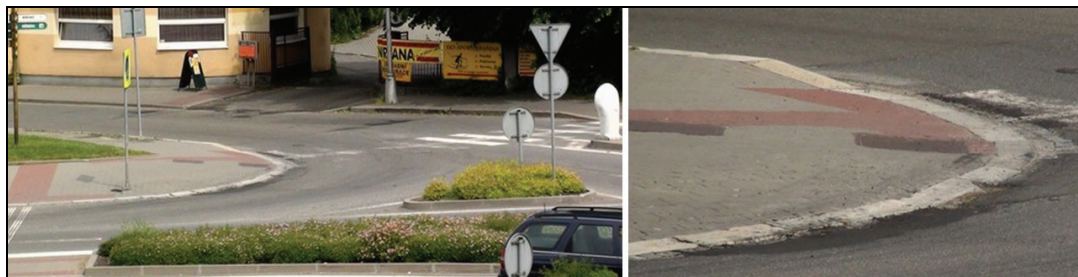
Na stejné okružní křižovatce (viz předchozí subkapitola 2.2) dochází rovněž k narušování vnějšího obrubníku spojovací větve (obr. 6). Jak je vidět z obr. 4 (jde o směr z ul. Žerotínova vpravo do ul. Vsetínské) je zde poloměr obruby poměrně malý a proto dochází k pojíždění v tomto místě snížené obruby. Jako vhodné se zde jeví použití tzv. srpovité zpevněné krajnice, přičemž je třeba zajistit bezpečnost osob pohybujících se na chodníku v blízkosti tohoto místa.

Obr. 6: Porušení vnějšího obrubníku spojovací větve na okružní křižovatce  
Vsetínská – Sokolská – Žerotínova ve Valašském Meziříčí

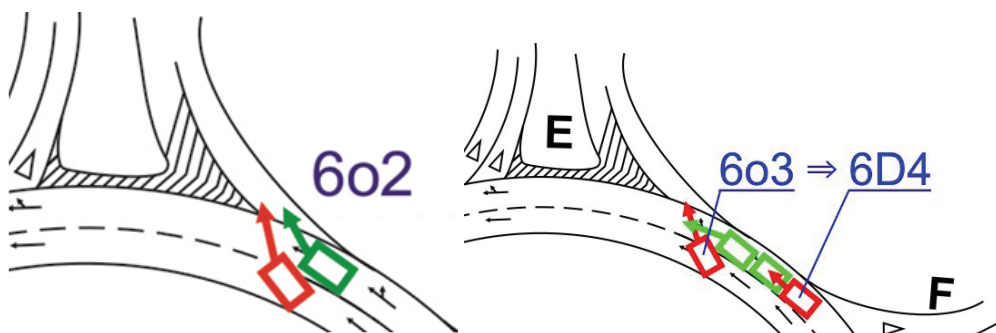
Opouštění okružní křižovatky z dvoupruhového okružního pásu je vždy problematické a přináší vznik řady konfliktních situací. Na obr. 7 jsou schematicky znázorněny situace při jednopruhovém výjezdu a na obr. 8 při dvoupruhovém výjezdu. Trojmístným symbolem jsou označeny konfliktní situace podle [5], přičemž první znak (zde „6“) značí situaci mezi automobily, druhý znak (zde „o“ – omezení nebo ohrožení v jízdě; resp. „D“ – možnost střetu najetím zezadu) a třetí znak závažnost konfliktu (zde zjednodušeně řečeno „2“ – slabá reakce, „3“ – silná reakce, „4“ – dopravní nehoda). Tyto konfliktní situace byly vypořádovány na všech sledovaných okružních křižovatkách tohoto typu (vč. zaznamenaných dopravních nehod).

Obr. 7: Možné konfliktní situace při opouštění dvoupruhového okružního pásu  
do jednopruhového výjezdu

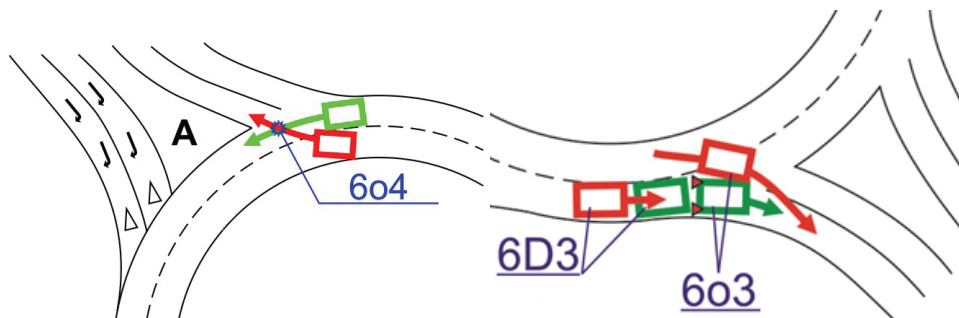
Obr. 8: Možné konfliktní situace při opouštění dvoupruhového okružního pásu  
do dvoupruhového výjezdu

Od konvenčních dvoupruhových křižovek se již upouští a jsou nahrazovány různými typy alternativních, tzv. turbo okružních křižovek. Bohužel i na nich mohou vznikat problémy, což je téma na samostatný článek.

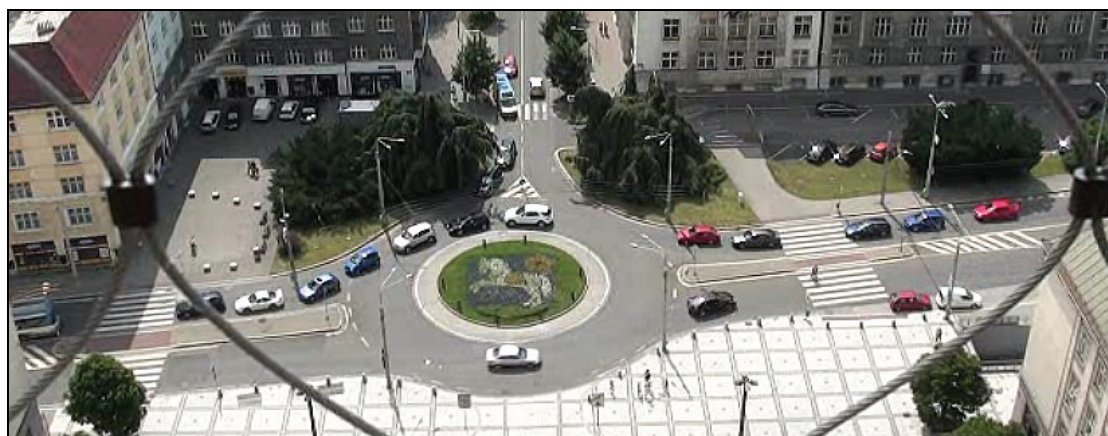
Poslední situace, kterou zde uvádíme, nesouvisí sice přímo se stavebními prvky křižovatky, ale spíše s volbou vhodného typu křižovatky. Okružní křižovatka na obr. 9 je ve vzdálenosti cca 140 m od světelně řízené křižovatky (na obrázku směrem vlevo od předmětné křižovatky). Při vyšších intenzitách dochází na světelné křižovatce ke vzdutí vozidel, které zasahuje až do okružní křižovatky a její provoz je buď omezen, nebo zcela zastaven.

Obr. 9: Zastavení provozu na okružní křižovatce Sokolská tř. – ul. 30. dubna  
vlivem vzdutí vozidel na blízké světelně řízené křižovatce Sokolská tř. - Českobratrská

Na tomto příkladu je zřetelně vidět nevhodná kombinace dvou různých typů křižovek, které leží v malé vzdálenosti od sebe. Místo okružní křižovatky by zde byla vhodnější křižovatka světelná, která by byla vzájemně zkoordinovaná s druhou světelně řízenou křižovatkou. Je však zřejmé, že použití právě okružní křižovatky na tomto místě (před vyhlídkovou věží radnice) má spíše estetický význam.
